# GUIDE PRATIQUE DE THERMOGRAPHIE DU BÂTIMENT

Sous la direction de  
Dominique Pajani  
avec

# LES PONTS THERMIQUES

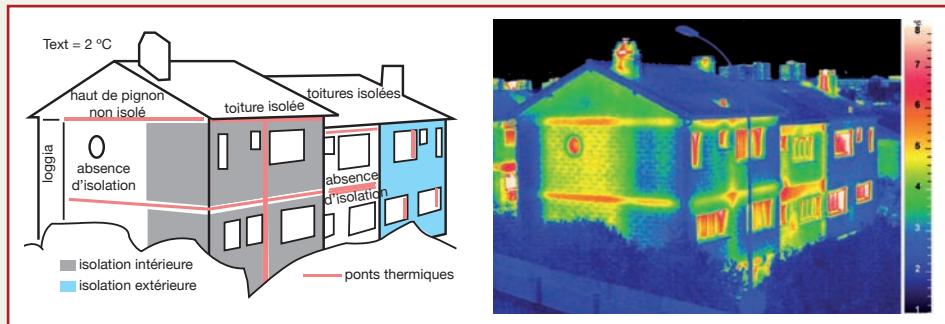
Figure 22 – Le thermogramme dit « des trois pavillons » montrant les effets de l'isolation thermique et les ponts thermiques

Le thermogramme désormais bien connu dit « des trois pavillons » (voir figure 22) est aisément à interpréter du point de vue qualitatif, puisque les bâtis sont constitués de matériaux de type 1. On notera les ponts thermiques des deux premiers pavillons : l'isolation intérieure du premier est inefficace vis-à-vis des ponts thermiques. Le troisième pavillon, isolé par l'extérieur, manifeste de forts ponts thermiques dus à l'absence d'isolation sur les tableaux, ce qui induit

des déperditions supérieures à la situation du pavillon sans isolation !

On remarquera également que l'arête de l'angle saillant, la paroi de la loggia du premier pavillon et les toitures sont plus froides, avec une température proche de la température extérieure. La température de ces zones est, de plus, inférieure aux températures des parois déperditrices. Ces zones/structures, du fait de leur plus faible inertie et de leur

température plus basse, sont des indicateurs de la pertinence de l'intervention du point de vue de la météo !

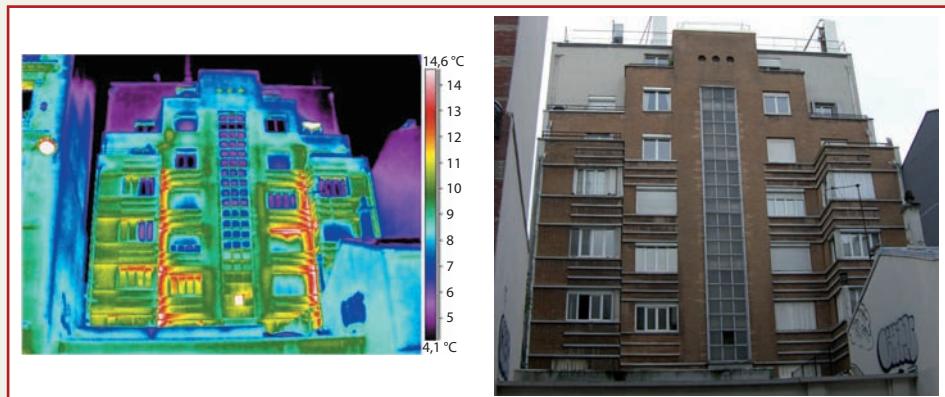
Figure 23 – Immeuble parisien de 1930. On constate deux « colonnes » d'angle rentrant avec cheminée de convection verticale déviée par les modénatures de façades, mais ces phénomènes sont parfaitement normaux pour ce bâtiment non isolé.

L'échauffement constaté dans un angle rentrant vu depuis l'extérieur (comme sur la figure 23), ainsi que le refroidissement dans un angle rentrant vu depuis l'intérieur (voir figures 19 et 34), sont, en principe, parfaitement normaux. Ils donnent cependant lieu à nombre d'interprétations hasardeuses comme un manque d'isolant ou une exfiltration/infiltration d'air. En effet, si la paroi est isolée, le phénomène est réduit mais existe toujours, même si c'est là que l'isolant est le plus épais.

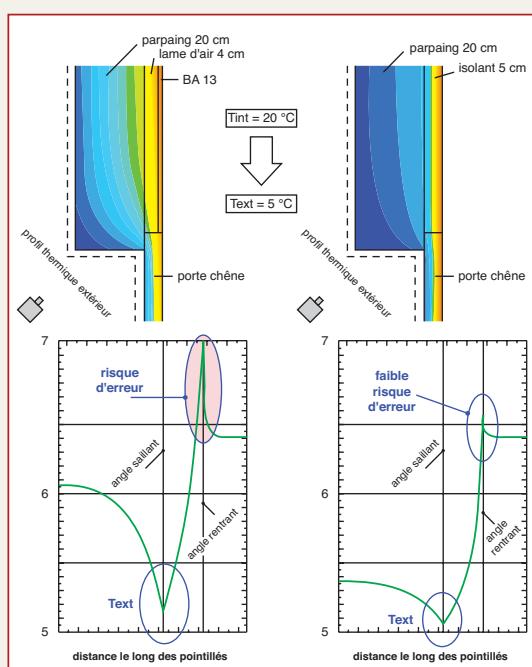
Figure 24 – Exemple de simulation numérique d'un pont thermique à la liaison d'une paroi et d'une porte, pour  $Tint - Text = 15^\circ C$

Coupe d'une paroi en parpaings avec porte en chêne en applique, à gauche sans isolation, à droite avec 5 cm d'isolant

Sans isolation, un pont thermique existe à l'angle rentrant d'un tableau entre la maçonnerie et la menuiserie, ce que met en évidence sur la figure 24 le profil thermique tracé suivant la ligne brisée en pointillés. Ce pont thermique est le plus souvent interprété comme une exfiltration d'air, ce qui est généralement une erreur. L'isolation par l'intérieur fait presque disparaître le phénomène.

De toute évidence, la liaison entre la paroi parpaing et la porte en chêne induit une interrogation sur la qualité de l'étanchéité de la liaison. Et il se peut

donc qu'à l'irrégularité normale (prévue par la simulation) se superpose un défaut d'exfiltration d'air chaud. Le thermographe averti va alors considérer l'aspect de la *régularité verticale de l'irrégularité* ainsi que l'*évasement régulier de l'irrégularité* sous le linteau de l'ouverture, avant de conclure à la présence ou non d'une exfiltration d'air chaud, laquelle conclusion ne sera justifiée que si l'exfiltration est *verticalement irrégulière* !

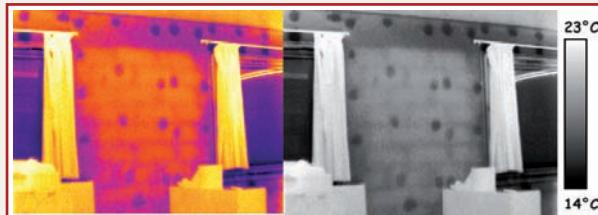
Figure 25 – Ponts thermiques ponctuels aux plots de colle d'un doublage sans isolation thermique

Sur la figure 25, la paroi d'une salle de classe dans une école est doublée. La

conduction par les plots de colle provoque un mouchetage dû à des écarts de 4 °C avec le reste de la paroi (la Text est d'environ 0 °C).

On comparera ici deux palettes – à gauche la palette « fer » et à droite la palette noir et blanc – donnant le même résultat visuel avec le même cadrage thermique.

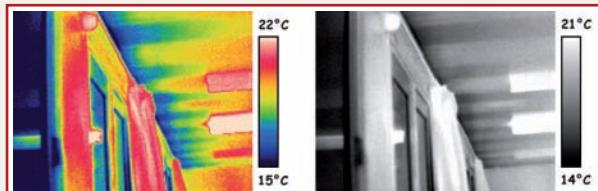
Figure 26 – Série de ponts thermiques ponctuels apparaissant aux extrémités des poutres béton du plancher haut (sans rupteur de ponts thermiques)

Parfois, comme sur la figure 26, le cadrage thermique doit être adapté en fonction de la palette utilisée – à gauche la palette « arc-en-ciel » et à droite la palette noir et blanc (Text environ 0 °C).

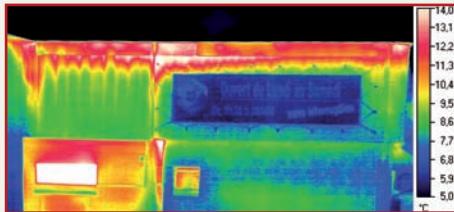
Figure 27 – Exfiltrations de la toiture d'un supermarché

La toiture du supermarché étudié sur les figures 27 et 28 est en bac acier presque à plat. L'air chaud longe le dessous des bacs acier et sort en bas des couvertines métalliques, le long des bardages verticaux peints.

En bas à gauche du même thermogramme, on observe l'énergie perdue sortant du poste TGBT du magasin.

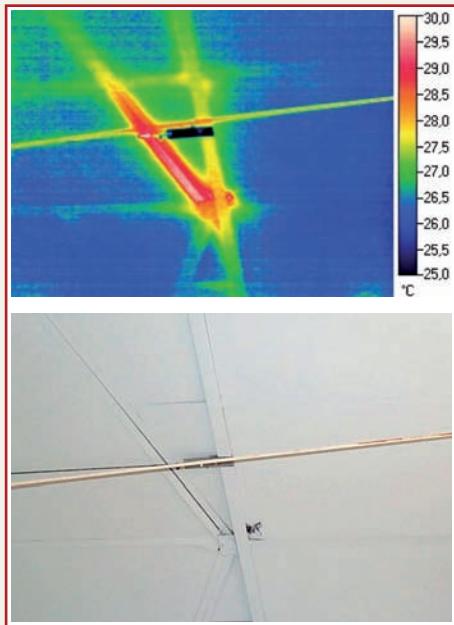
Figure 28 – Exfiltrations par le plafond du même supermarché

Quand on thermographie cette même toiture depuis l'intérieur et par le dessous (figure 28), on constate que l'air chaud s'engouffre dans les jonctions entre les plaques isolantes (laine de verre 5 cm rigide sur support alumi-

nium peint) et chauffe les isolants dans la masse à ses jonctions. L'isolant est ainsi contourné. La solution est d'assurer l'étanchéité à l'air de l'enveloppe et de gérer l'air du magasin.

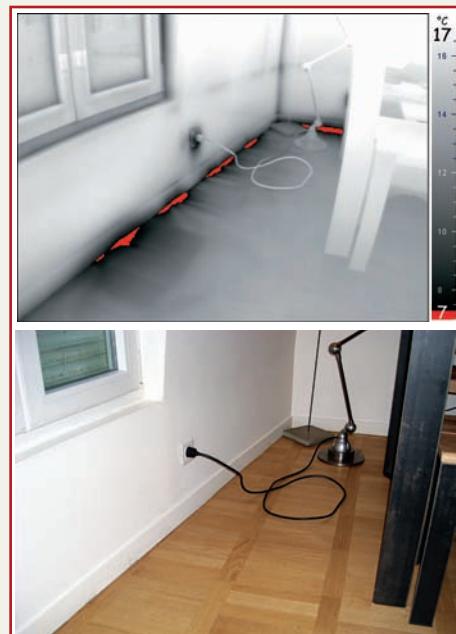
Figure 29 – Infiltrations le long d'une plinthe dans un appartement dont le permis de construire engage la RT 2000, mais commercialisé neuf en 2011

Sur la figure 29, une puissante infiltration d'air froid se manifeste tout le

long de la plinthe et correspond à une absence de traitement de l'étanchéité à l'air (appartement dont la date du permis de construire engage l'application de la RT 2000, mais vendu neuf en 2011).

On notera l'utilisation de la palette noir et blanc avec isotherme permettant de localiser précisément l'entrée d'air froid, encore que, sur cette thermographie, le doute sur la localisation n'est pas possible.

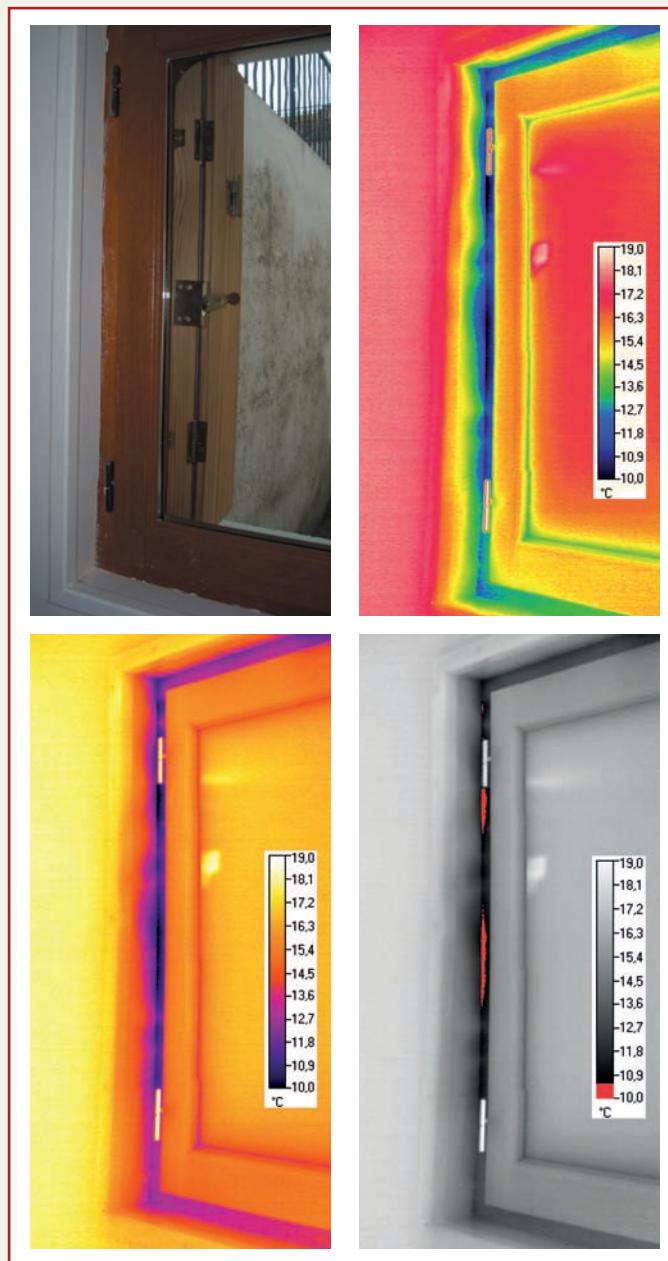
Figure 30 – Fenêtre neuve posée sans bande d'étanchéité (Compriband®) entre le dormant et la maçonnerie : thermogrammes avec palettes arc-en-ciel, fer, noir et blanc avec isotherme rouge

L'exemple de la fenêtre ci-après (voir figure 30) est un cas typique illustrant une mauvaise mise en œuvre, sous prétexte que « on a toujours fait comme ça ». Si les DTU doivent très certainement être améliorés pour mieux prendre en compte la performance énergétique (programme RAGE), il serait aussi impératif que tous les artisans et tous les entrepreneurs appliquent les DTU existants, ce qui réglerait déjà de nombreux problèmes.

Dans le cas présent, il s'agit d'une paroi neuve remplaçant une porte de garage. Or la fenêtre à peine posée, un courant d'air ressenti à 1 m indispose l'occupant. L'entrepreneur met alors en cause la qualité de la fenêtre (joints). La thermographie, à l'aide d'une palette noir et blanc avec isotherme rouge, localise précisément l'entrée d'air, entre la maçonnerie et le dormant. La fenêtre n'est donc pas en cause ; c'est sa pose qui ne respecte pas le DTU applicable. Les autres palettes sont moins explicites.

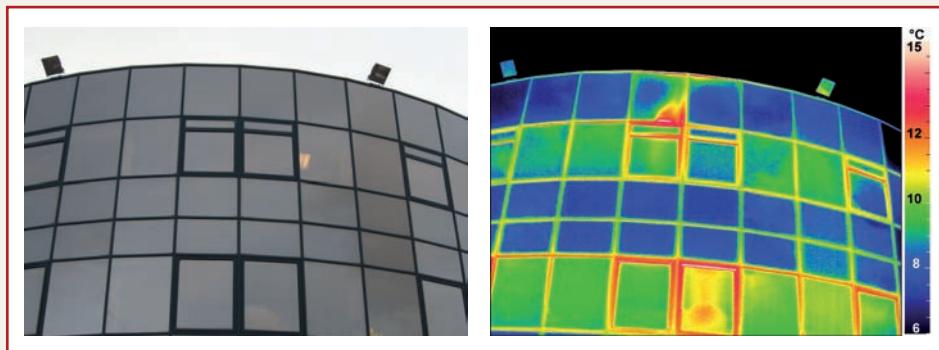
Figure 31 – Exfiltration d'une fenêtre

Sur la figure 31, il s'agit d'un joint défectueux à remplacer sur un ouvrant de menuiserie en aluminium laqué. La contre-plongée sur le matériau de type 2 (verre) permet d'avoir un environnement radiatif assez uniforme (les nuages dans le ciel) pour ne pas gêner

la mise en évidence des températures des vitrages. On notera la différence de déperdition entre les bandes de vitrages servant de parement à une maçonnerie isolée (bandes bleues) et les bandes de vitrage éclairant les bureaux (double vitrage).
